# PODLAHY NA NAŠICH ZÁMCÍCH

## NOVÁ PROHLÍDKOVÁ TRASA NA ZÁMKU PLOSKOVICE

### OBNOVA PARKET V PIANU NOBILE

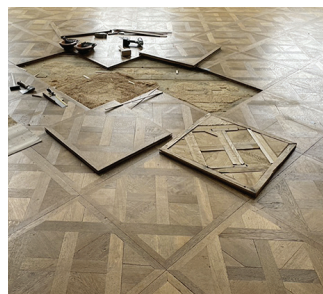
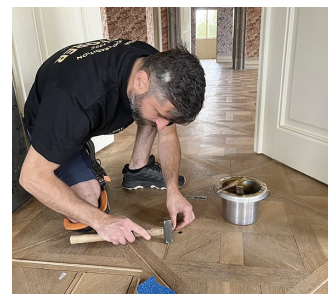
zrcadla a další zařízení a v neposlední řadě parketové podlahy. Opravy parketových podlah jsme prováděli na ploše zhruba 450 m<sup>2</sup>. Vady, které jsme opravovali, byly zejména propadlé a prasklé či vytopené parkety, chybějící dílky a růžky, poškozené bordury, spáry mezi parketami i uvnitř dílců, povrchové defekty nebo znečištění.

Nejrozsáhlejší opravy náš čekaly v ložnici císaře, kde byla podlaha minimálně dvakrát poškozena zatékáním vody a bylo nutné zhruba třetinu parket demontovat. Vlivem vlhkosti došlo také k lokálnímu poškození podkladního prkenného záklopu, který jsme vyměnili. Poté jsme rozebrali demontované parketové čtverce na jednotlivé dílky, které jsme očistili, doplnili chybějící části a znovu slepili, případně vyrobili repliky parket. Následně jsme parkety namontovali tradičním způsobem na prkenný podklad. Na podklad i parkety jsme použili historické dřevo a na slepení kožní klijh zpracovávaný za tepla. Celou plochu ložnice jsme vyčistili a ošetřili tradičním parketovým voskem.

V dalších 11 pokojích, salonech a hlavním sále jsme prováděli zejména lokální opravy řady prasklých a zlomených parket, kterých bylo více než 70 kusů, doplňovali jsme chybějící dílky na zhruba 80 místech, špáry kterých bylo více než 200 kusů, a opravovali jsme i poškozené bordury. Lokálně v místech oprav jsme povrch parketových podlah opracovali ručně parketářskými hoblíky, parketářskými cidlinami a škrabkami. A stejně jako v ložnici císaře jsme i na lokální opravy použili historický dub, na lepení kožní klijh za tepla a na povrch přírodní pigmenty a parketářský vosk.
